## Baru Setahun Dibangun, Jalan Rabat Beton di Sidokerto Rusak! Warga Duga Pembangunan Asal-asalan

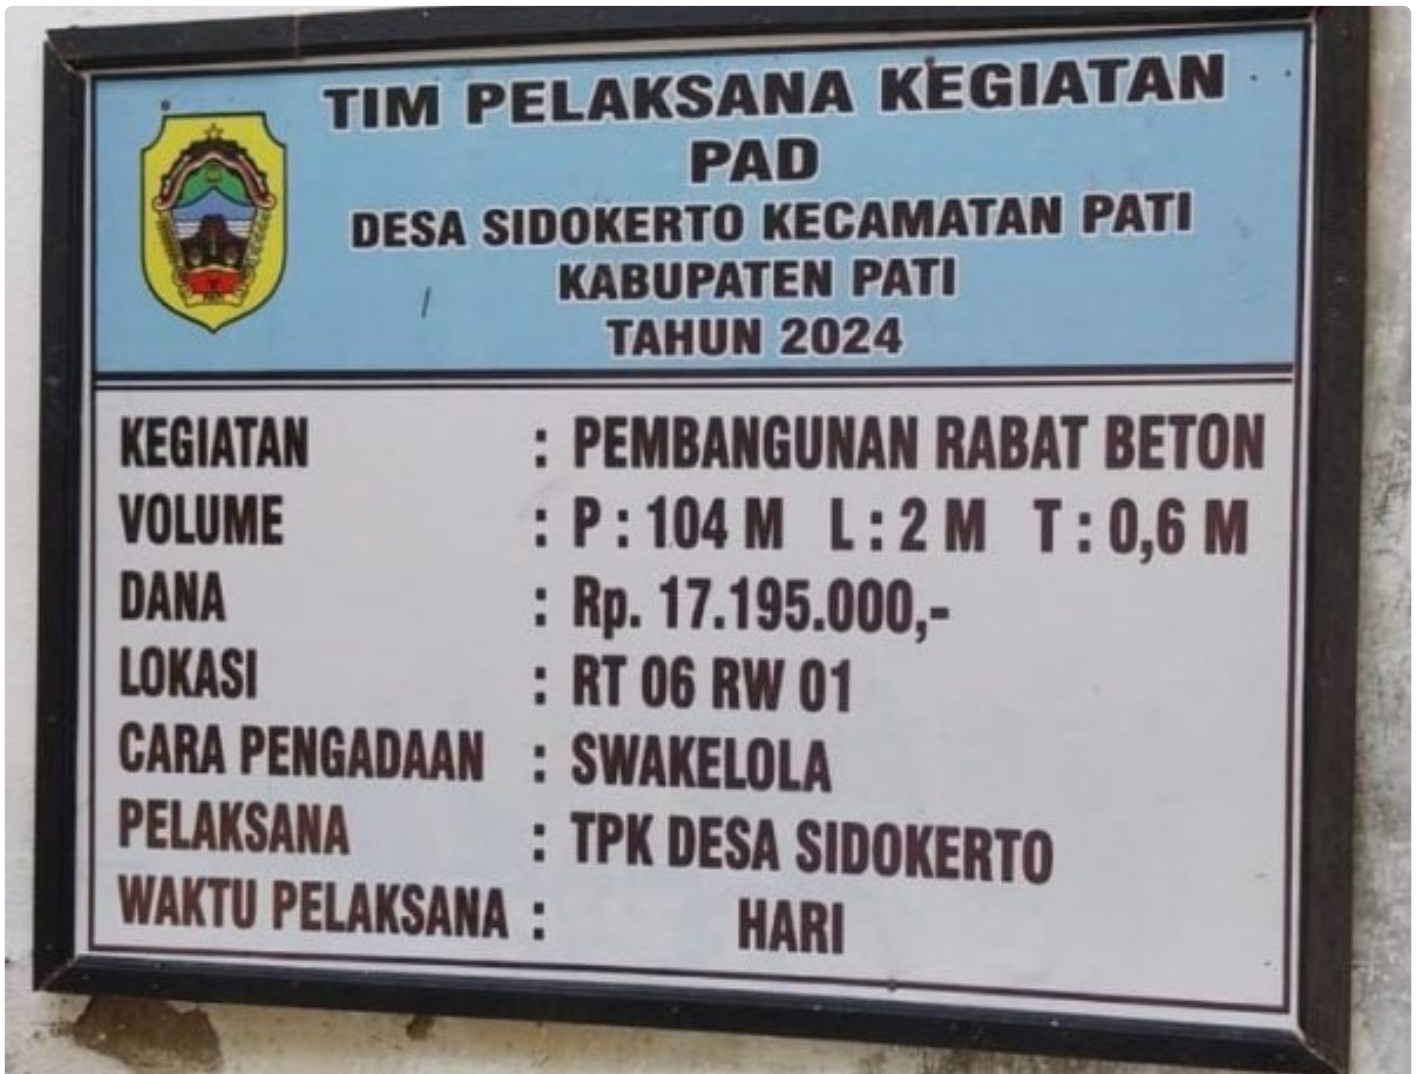
*Proyek yang menelan anggaran Rp17.195.000 ini diduga dikerjakan asal-asalan tanpa memperhatikan standar kualitas yang baik.*

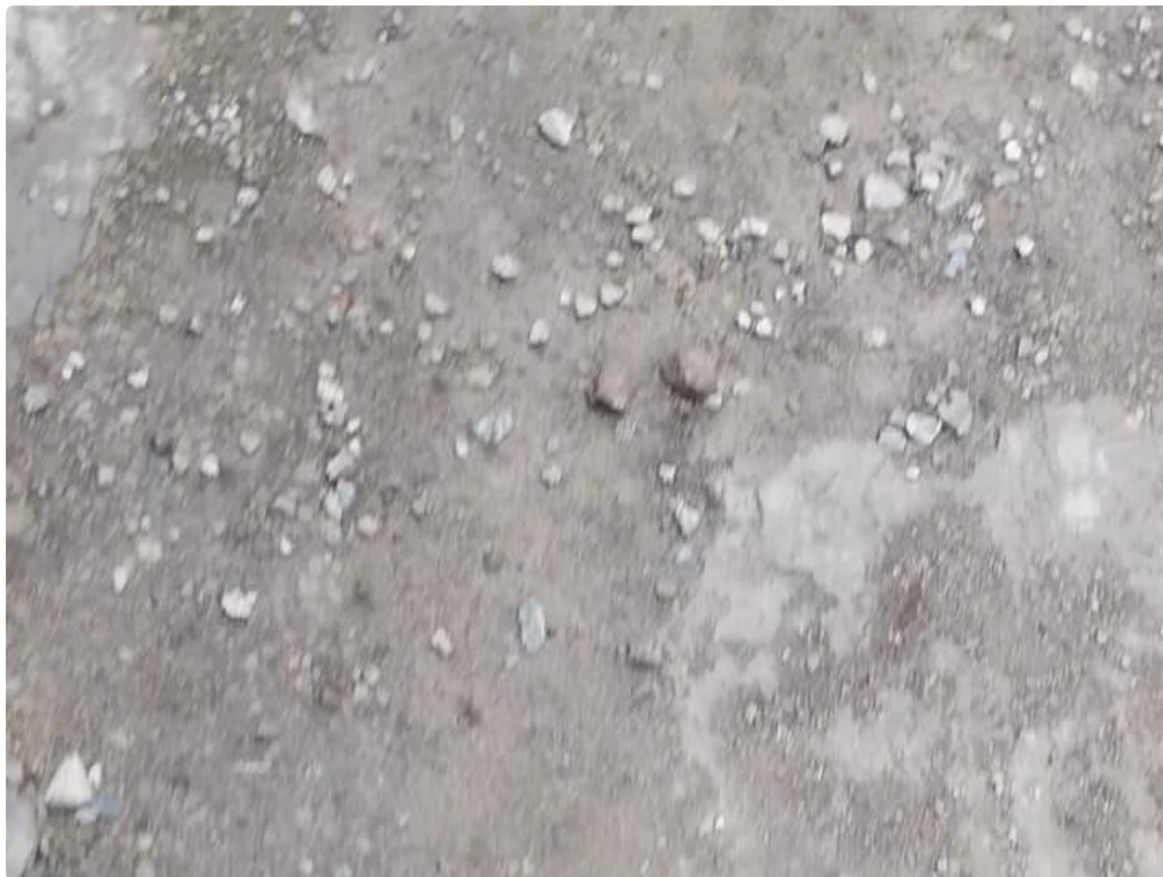
Jalan dengan volume panjang 104 meter, lebar 2 meter, dan ketebalan 0,6 meter itu kini mulai retak dan mengelupas di beberapa titik. Warga yang sehari-hari melintasi jalan tersebut mengaku kecewa karena pembangunan yang seharusnya bertahan lama justru cepat rusak.

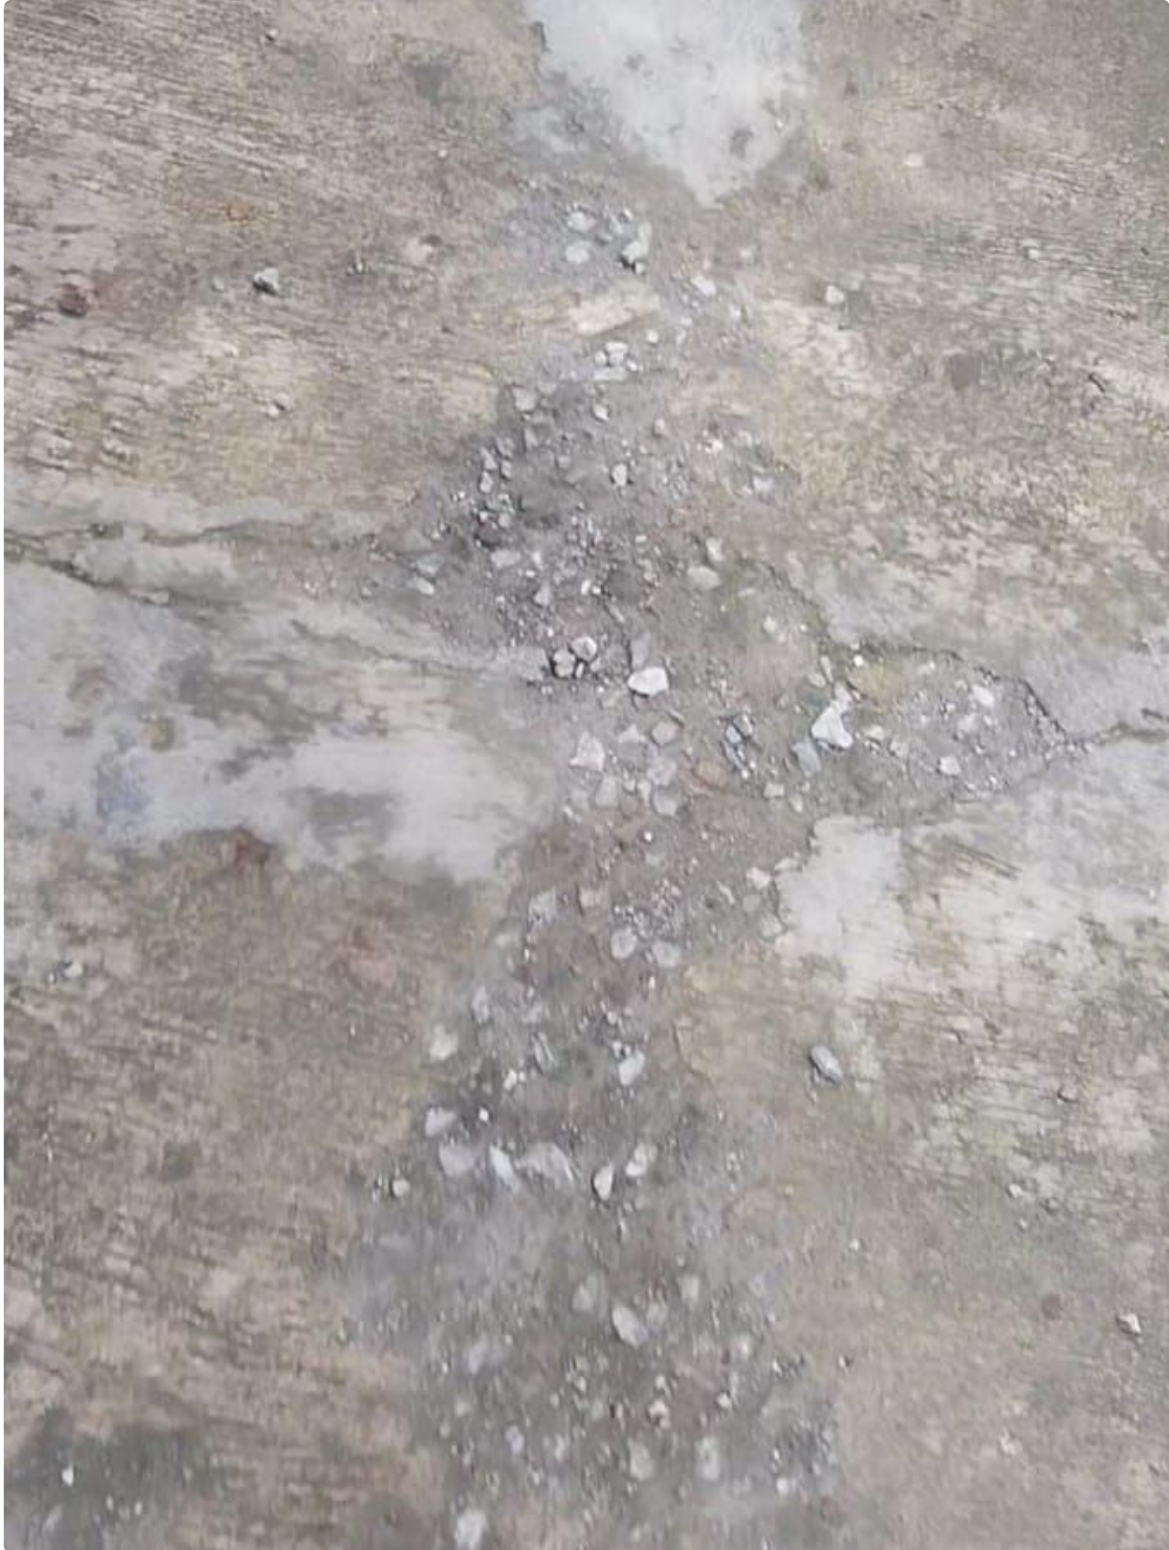
“Banyak proyek jalan yang tidak bertahan lama karena takaran semen, pasir, dan kerikilnya tidak sesuai. Bisa jadi ada pengurangan bahan atau pekerjaan dilakukan tanpa perencanaan yang matang,” jelas MR.

Menanggapi persoalan ini, warga meminta agar pihak berwenang, termasuk Inspektorat dan Dinas terkait, turun tangan untuk melakukan audit terhadap
